Aplicación de la técnica de los ultrasonidos en la evaluación del estado de la madera. El Palacio de los Marqueses de la Algaba de Sevilla

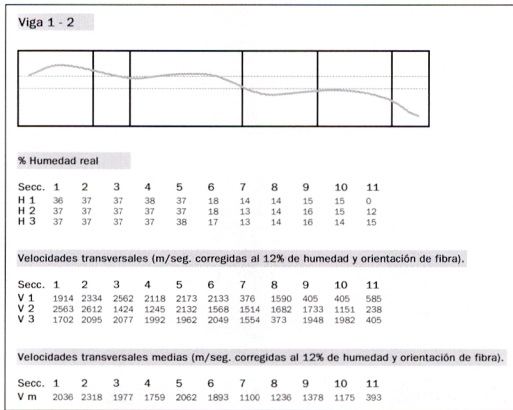
Fig. 5. Viga 1-2, resultados de los ensayos

En este caso, el estudio pormenorizado (según la metodología expuesta) viga a viga del artesonado (fig. 5) nos permite establecer:

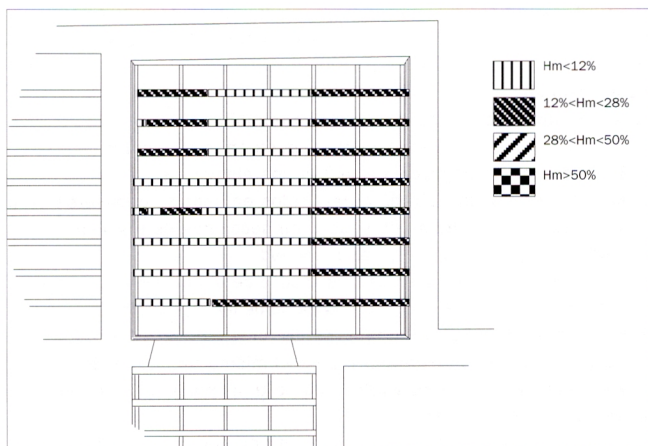
Fig. 6. Mapa de contenido de humedad

- 1ª La humedad de la madera está comprendida en el 65% del forjado entre un 12% y 28%, en el resto puede llegar hasta el 50% (fig. 6).
- 2ª Las vigas presentan deterioro debido a la acción de hongos de pudrición parda o cúbica y por la acción de organismos xilófagos de ciclo larvario. También existen en algunos casos fendas longitudinales.
- 3ª Que la madera de estas vigas según el rango de velocidades obtenidos esta deteriorada por la acción de los agentes bióticos ya citados. Este deterioro corresponde con pérdidas de densidad comprendidas entre 35% y 20% (fig. 7. Mapa de deterioro).
- 4ª El estado de tensiones básicas de tracción es el que se representa en la fig. 8.
- 5ª Del estado de tensiones básicas y de las características de peso propio del forjado se deducen las sobrecargas máximas (Fig. 9).

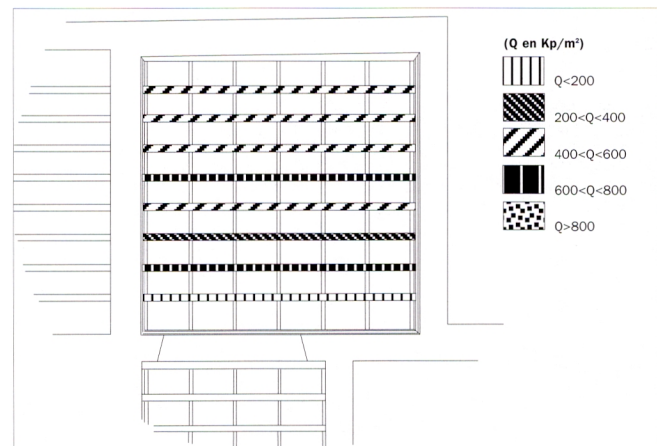
Fig. 9. Mapa de cargas máximas

Como conclusión podemos estimar la sobrecarga máxima para la reutilización de este artesonado, que en este caso corresponde a 200 Kp/m².
