PATOLOGÍA EN FÁBRICAS

INTRODUCCIÓN

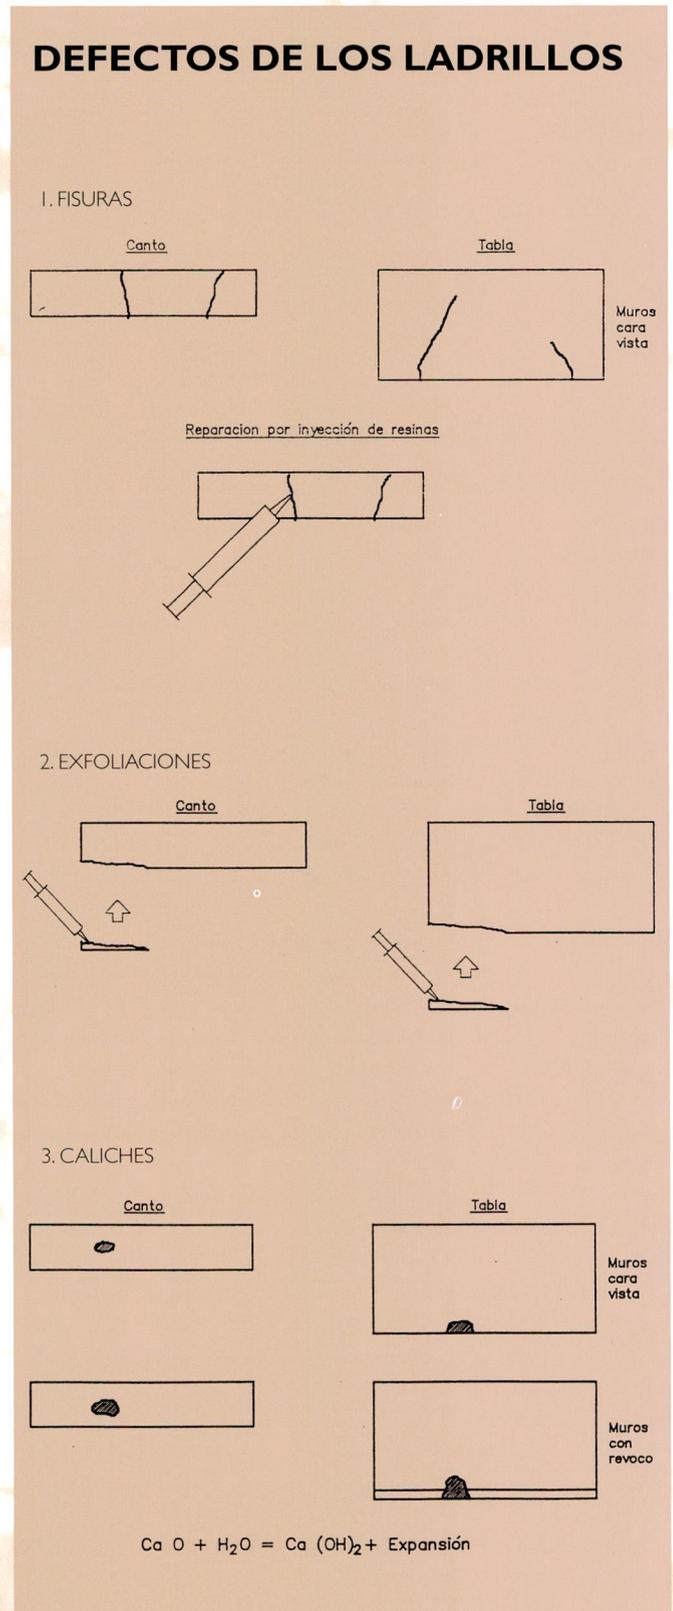
FIGURA 2

FALLOS POR RESISTENCIA A COMPRESIÓN

Fisuras con aplastamiento
y separación de lascas

Las reparaciones de los defectos son muy laboriosas, pudiéndose actuar rellenando las fisuras ó sustituyendo los trozos desprendidos de las exfoliaciones. (figura 2).

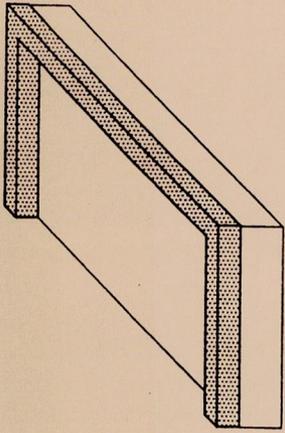
Ejecución de pte (metlico o de hormign) alojado o adosado a la fabrica existente.

Cuando las anomalías que presenta el muro se deben a la deficiente capacidad portante del ladrillo, la solución es recurrir a la creación de nuevas estructuras resistentes como puede ser una nueva fábrica de ladrillo adosada a la ya existente, ó disponer pórticos mediante perfiles de acero o secciones de hormigón armado. Comoquiera que generalmente hay falta de espacio, la solución de perfiles y pórticos metálicos suele ser la más apropiada, por permitir menores secciones para las mismas cargas. Otra ventaja está en el hecho de que estos refuerzos metálicos pueden quedar embebidos en el muro o en la cámara. (figura 3).

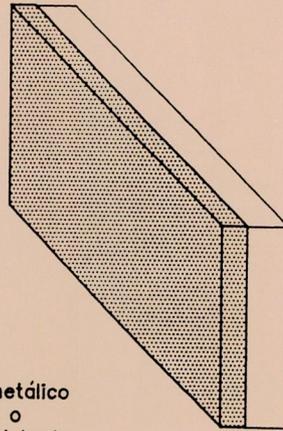
Fabrica de nueva ejecuci3n adosada y trabada a la existente mediante perpleños (metlicos o de ladrillos).
